Bestandsaufnahme

Die M+O Projektkontor Gesellschaft für Kommunikation und Steuerung mbH (MOPK) wurde durch das Amt Geltinger Bucht (Projektkoordination durch Ostseefjord Schlei GmbH (OfS)) beauftragt, eine Projektskizze eines Teilabschnitts des Ostseeküstenradwegs (OSKR) zwischen Olpenitz und Neukirchen zu erstellen.

Ziel ist es, die Qualität des Teilabschnitts inkl. vorgegebener Alternativrouten durch Befahrung und Begutachtung zu ermitteln, zu dokumentieren und bei baulichen Auffälligkeiten Lösungsansätze zu erarbeiten sowie Kostenansätze hierfür zu ermitteln.

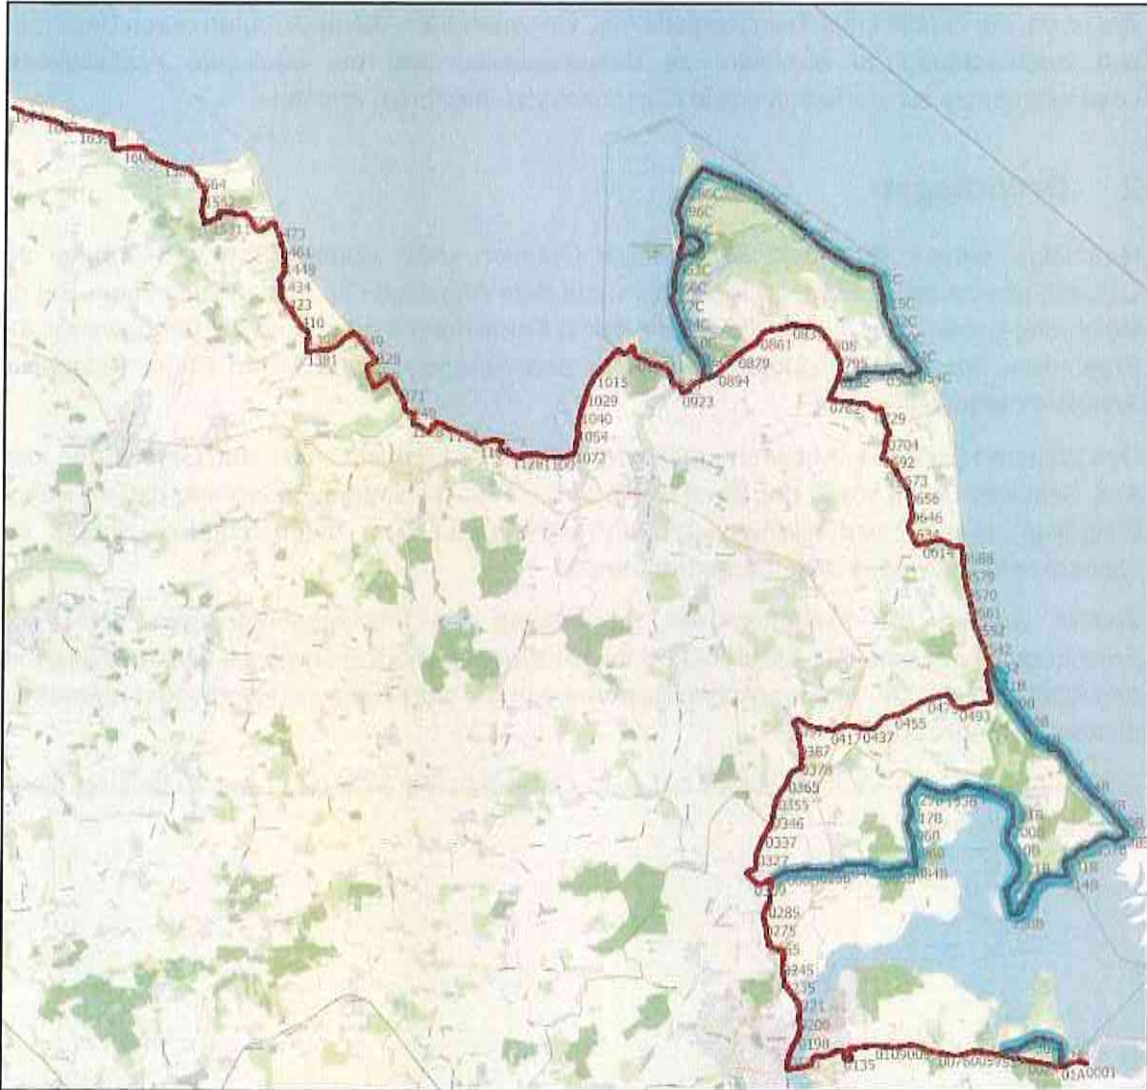
Abbildung 1: Streckenverlauf der untersuchten Strecken (rot: derzeitige Hauptroute, blau: Alternativrouten)

Dieser beginnt nahe dem Kappeler Stadtteil Olpenitz am Kreisverkehr zwischen Hafenstraße und Ostseestraße nahe dem Ausgang des Hafens Olpenitz und führt von dort aus auf der Ostseestraße in Richtung Westen bis in das Zentrum Kappels. Eine alternative Routenführung biegt anfangs von der Ostseestraße ab und führt durch den Ort Olpenitz Dorf, um später wieder auf die Ostseestraße zurückzuführen.

Von Kappeln aus führt der Ostseeküstenradweg nordwärts bis nach Stutebüll, wo eine in diesem Bericht untersuchte Alternativroute entlang der Küste über Rabel und Maasholm nach Osten abbiegt und bei Hasselberg auf die Hauptroute zurückkehrt.

Die Hauptroute verläuft nach Norden weiter im Inland bis nach Schwackendorf und biegt dort zur Küste nach Osten ab. Angekommen an der Küste in Hasselberg verläuft der Weg nördlich entlang der Küste bis nach Pottloch und führt von da aus in einem Bogen nach Nordosten zur Geltinger Bucht.

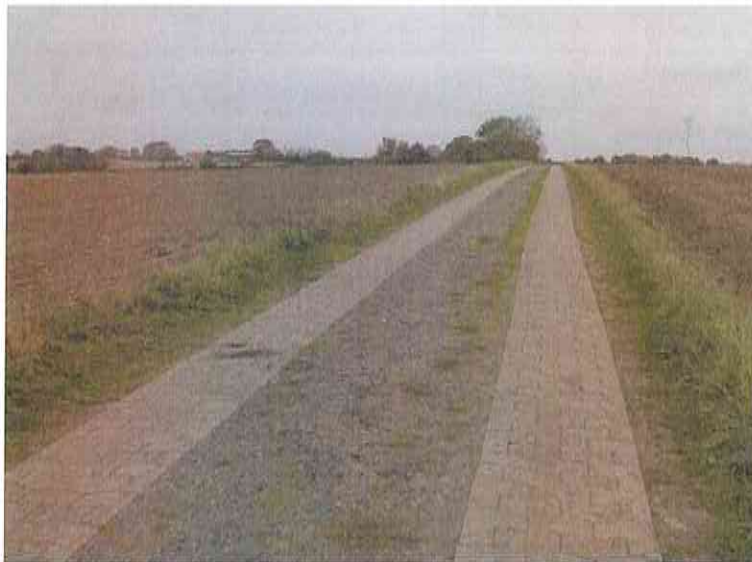
Abbildung 4: Weg mit zwei getrennten Fahrspuren

Mischverkehrsflächen oder Geh- und Radwege mit getrennten Spuren (siehe Abbildung 4), ausgelegt auf die Spurbreite von PKW, sind für Radfahrende generell ungeeignet, da hier ein Wechsel der Fahrspur zum Überholen oder Ausweichen nur schwer möglich ist. Außerdem ist diese Wege Hier empfehlen wir die Herrichtung einer durchgehenden Verkehrsfläche.

Teile der Strecke sind mit Wegen hergestellt, bei denen lediglich zwei Spuren (siehe Abbildung 4 oben) befestigt und durch einen Grünstreifen oder Schotterstreifen getrennt sind. Diese Art von Weg wurde unsererseits immer als ausbaubedürftig angesehen. Rasengitterpflaster, wie in einem Fall vorgefunden wurden für Fahrradwege ebenfalls als ungeeignet erachtet und empfohlen, diese gegen einen geeigneten Belag auszutauschen.

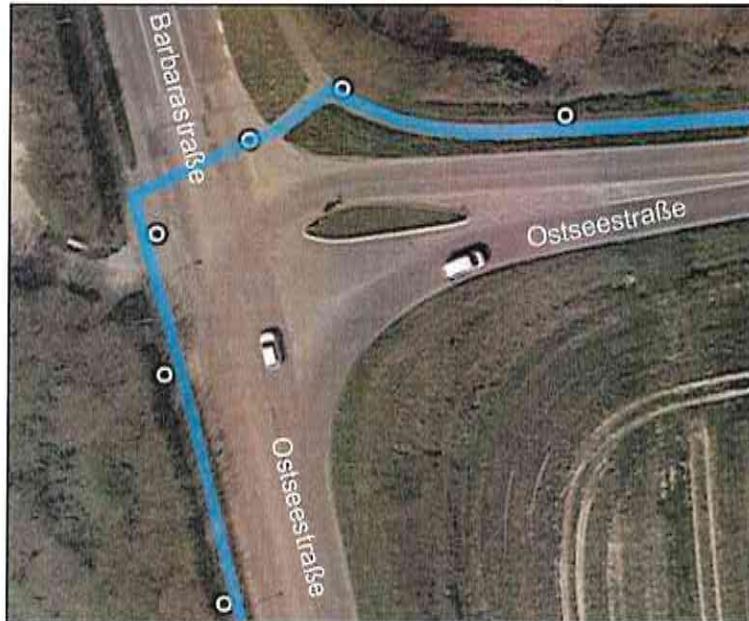
Abbildung 7: Kreuzung Ostseestraße-Barbarastraße

Östlich des Kappeler Stadtteils Ellenberg passiert der Ostseeküstenradweg die Kreuzung der abknickenden Ostseestraße mit der Barbarastraße (siehe Abbildung 7). Der jetzige Zustand sieht ein direktes Queren gerade aus über die Barbarastraße vor, was sich bei erhöhtem Verkehrsaufkommen als schwierig darstellt, da hierbei drei Fahrspuren auf einmal zu überwinden sind.

Im Zuge einer Modernisierung des Ostseeküstenradweges sollte die Querungssituation der Kreuzung Ostseestraße-Barbarastraße verbessert werden. Hierzu empfehlen wir die Umgestaltung der Fuß- und Radwegführung entsprechend untenstehender Abbildung 15 aus der Richtlinie für die Anlage von Landstraßen (RAL). Durch die Anordnung von Mittelinseln wird die Querung hierbei sowohl für Fußgänger als auch Radfahrer deutlich vereinfacht.

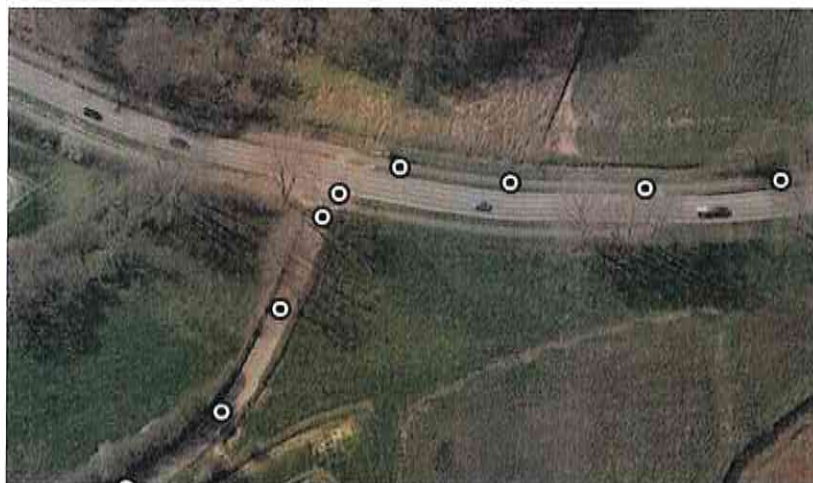
Abbildung 8: Kreuzung B199 zwischen Grimsberg und Kappeln

Zwischen Grimbergen und Kappeln mündet der Ostseeküstenradweg von Kappeln auf die B199 (siehe Abbildung 8). Es sind zwei Fahrspuren zu queren. Momentan ist eine Querung ohne weitere Querungshilfen vorgesehen.

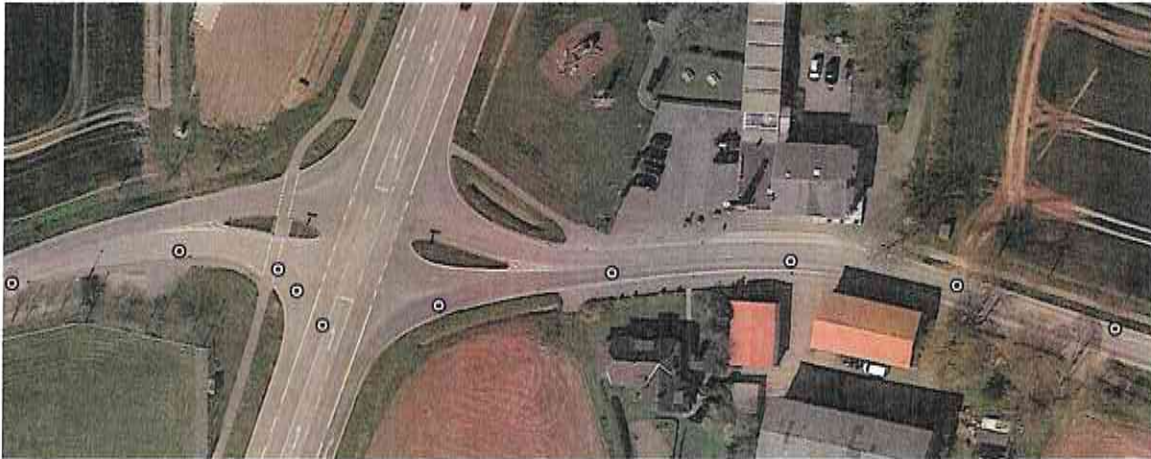
Abbildung 9: Kreuzung B199 bei Kielholm

Bei Kielholm wird der Ostseeküstenradweg durch die B199 gekreuzt (siehe Abbildung 9). An der Kreuzung bestehen keinerlei Querungshilfen für Fußgehende oder Radfahrende. Beim Queren sind inklusive der Abbiegespuren fünf Fahrspuren zu passieren.

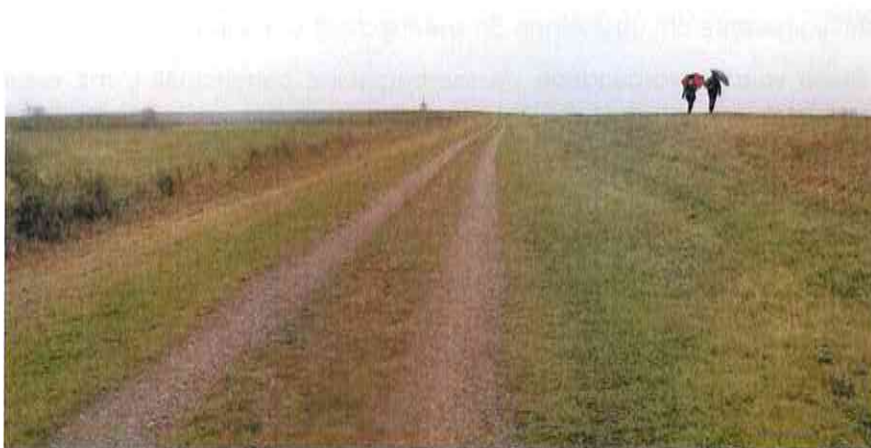
Abbildung 10: Weg entlang des Deiches bei Maasholm

Auf der untersuchten Alternativstrecke B über Maasholm führt ein Großteil des Weges entlang des Deiches an der nordöstlichen Küste entlang. Ein Gehweg verläuft auf der Deichkrone, Fahrradfahrende werden hinter dem Deich geführt (siehe Abbildung 10).

An mehreren Stellen ist der Weg hinter dem Deich durch weitere Nutzungen blockiert (Camping Ostseeblick, Gut Oehe und Reisemobilplatz Maasholm). Hier werden Fahrradfahrende bislang den Deich hinaufgeführt, sodass die Deichkrone über eine kurze Strecke als gemeinsamer Geh- und Radweg genutzt wird. Die aktuelle Breite des Weges beträgt zwischen 1,40 m und 2,50 m und ist für diese Nutzung nicht breit genug, zumal hier von einer hohen Nutzungsintensität durch Fußgehenden und Radfahrenden ausgegangen werden muss.

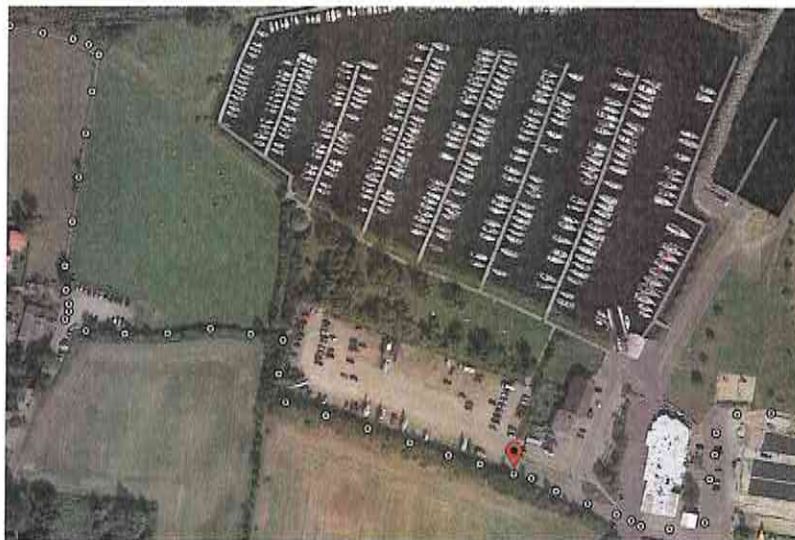
Abbildung 11: Ostseeküstenradweg im Hafbereich des Sportboothafens Gelting Mole

In der Geltinger Bucht passiert der Ostseeküstenradweg den Hafbereich des Sportboothafens Gelting Mole (siehe Abbildung 11). Zunächst verläuft der Weg über befestigte Flächen des Hafbereichs und führt dann als gemeinsamer Geh- und Radweg mit sehr geringer Breite (< 1,00 m) vorbei an einem Parkplatz für Bootsanlieger. Die vorhandene Breite des Weges ist unzureichend.

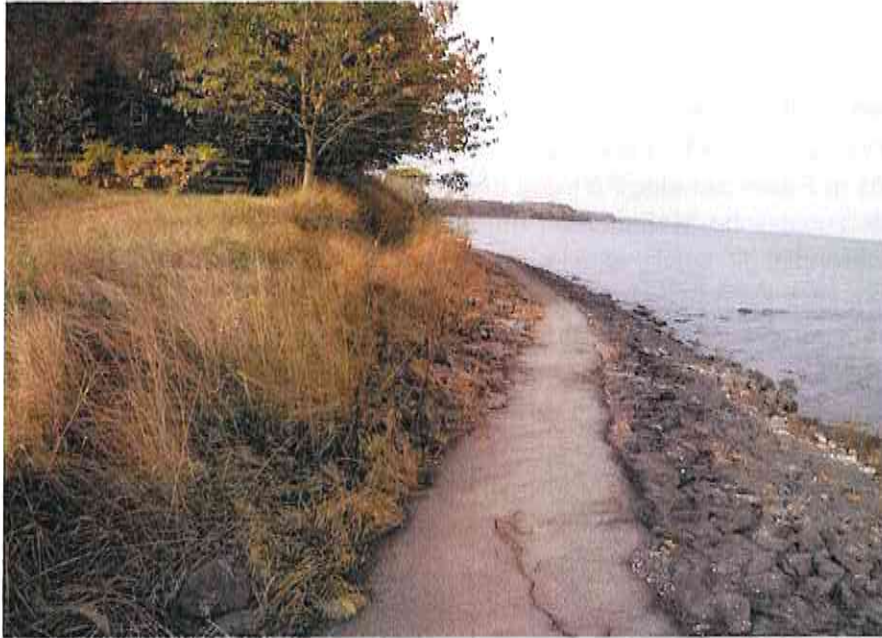
Abbildung 12: Strandabschnitt mit Wasserbausteine und Asphaltbelag

An dieser Stelle wurden vorhandene Wasserbausteine behelfsmäßig mit einem schmalen Asphaltbelag überdeckt, welcher sowohl für zu Fußgehende als auch für Radfahrende die einzige Alternative darstellt (siehe Abbildung 12).

Abseits von einer sehr geringen Wegbreite (ca. 1,0 m), ist die Qualität der Asphaltdecke sehr schlecht. Offenbar wird zudem der Bereich öfters überflutet, sodass größere Mengen von Wasserpflanzen und Treibgut den Weg bedecken.

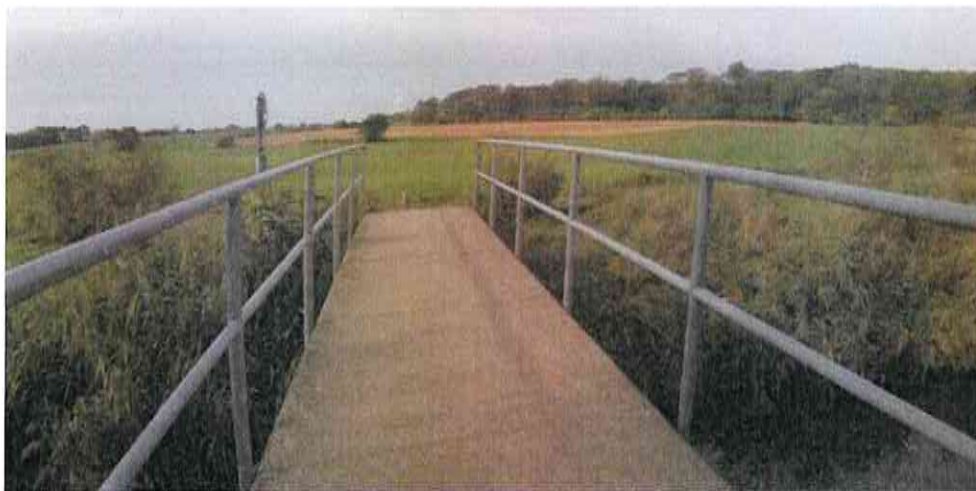
Abbildung 13: Brücke über die Lippingau

Zur Querung der Lippingau besteht eine einfache Fuß- und Radwegbrücke aus Betonteilen mit einer Breite von etwa 1,50 m (siehe Abbildung 13). Für einen gemeinsamen Geh- und Radweg ist die Breite gemäß DWA deutlich zu gering und auch im Vergleich zu dem angrenzenden Bestandsweg von 1,90 m stellt die Brücke eine Engstelle dar.

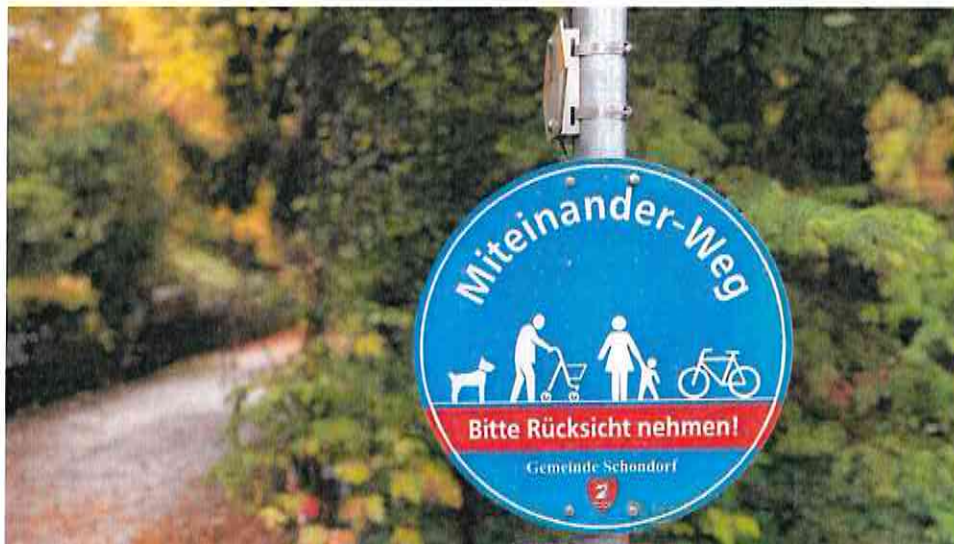
Abbildung 14: Beschilderung für respektvollen Umgang (Quelle: <https://schondorf.blog>)

In Fällen, welche als Nadelöhr akzeptiert werden müssen, da die Randbedingungen eine den Ansprüchen genügende Bauweise nicht zulassen, wird empfohlen, mit zusätzlicher Beschilderung auf und einen respektvollen Umgang unter den Verkehrsteilnehmenden hinzuwirken, um Engstellen etc. zu entschärfen (siehe Abbildung 14).

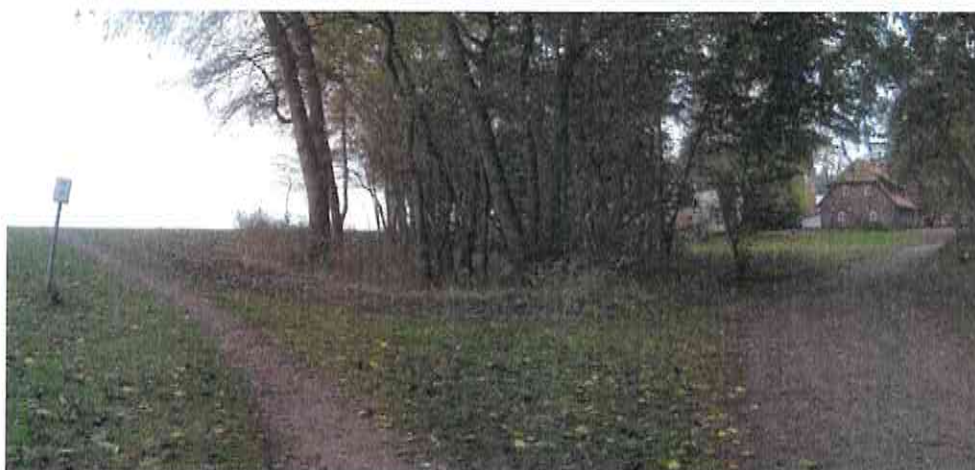
Abbildung 16: Weggabelung bei Alternativroutenführung f über Gut Oehe

In diesem Fall empfehlen über eine kurze Strecke eine Einschränkung in Kauf zu nehmen und ggf. mit zusätzlicher Beschilderung auf eine rücksichtsvolle Nutzung des Weges und einen respektvollen Umgang unter den Verkehrsteilnehmenden hinzuwirken.

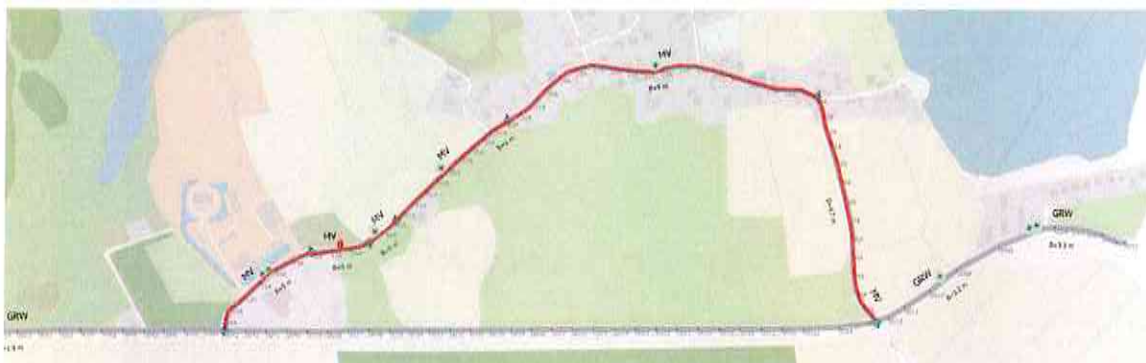
Abbildung 18: Alternativroute A durch Olpenitz Dorf

Alternativroute A (Abbildung 18) geht kurz vor dem Hafen Olpenitz ab von Landstraße und führt durch Olpenitz Dorf, siehe Abbildung 4. Dieser Abschnitt bedeutet zwar eine längere Wegstrecke, führt jedoch durch ruhige Erschließungsstraßen. Der Radverkehr wird im Mischverkehr geführt, der Belag ist gemeinhin in gutem Zustand, lediglich ein kurzer Straßenabschnitt ist gemäß den obengenannten Kriterien aus unserer Sicht sanierungsbedürftig.

Die Route verlässt auf einem Umweg für ein kurzes Stück die wenig attraktive Routenführung entlang der Ostseestraße. Letztendlich muss jedoch trotzdem ein langes Stück entlang der Ostseestraße gefahren werden. Da die Route zwar landschaftlich schöner, jedoch einen Umweg bedeutet, empfehlen wir diese Route lediglich als Alternativroute auszuschildern.

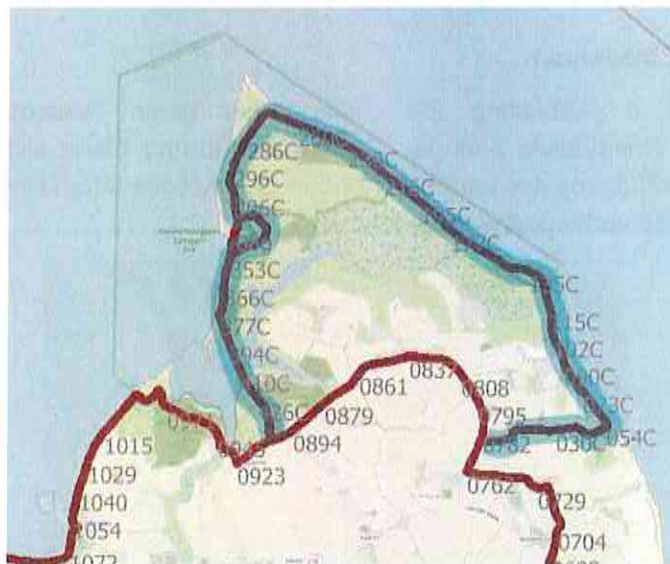
Abbildung 20: Alternativroute C durch die Geltinger Birk

Alternativroute C (Abbildung 20) biegt nach Pommerby von der Hauptroute in Richtung Ostküste ab und führt dann immer entlang der Küste durch das Naturschutzgebiet Geltinger

Birk. In der Geltinger Bucht trifft die Route nahe der Mühle Geltinger Birk wieder auf die Hauptroute.

Die Alternativroute C ist ebenfalls landschaftlich sehr attraktiv. Auf den Wegen mit zu geringen Breiten ist jedoch mit Nutzungskonflikten zwischen Spaziergehenden und Fahrradfahrenden zu rechnen. Ohne eine Verbreiterung der Wege ist eine Ausschilderung als Hauptroute nicht zu empfehlen.

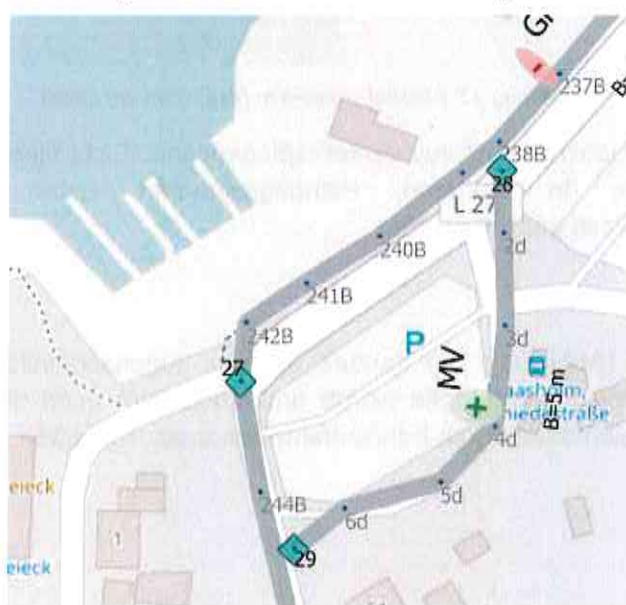
Abbildung 21: Alternativroute d in Maasholm

Die Alternativroute d (Abbildung 21) ist lediglich eine kurze Änderung der Wegeführung, um eine kritische Straßenkreuzung im Kurvenbereich des Uleweg/L22 zu verhindern.

Die Alternativroute ist aus verkehrsplanerischer Sicht zu empfehlen. Bei der weiteren Planung ist der dort herrschenden Busverkehr zu berücksichtigen.

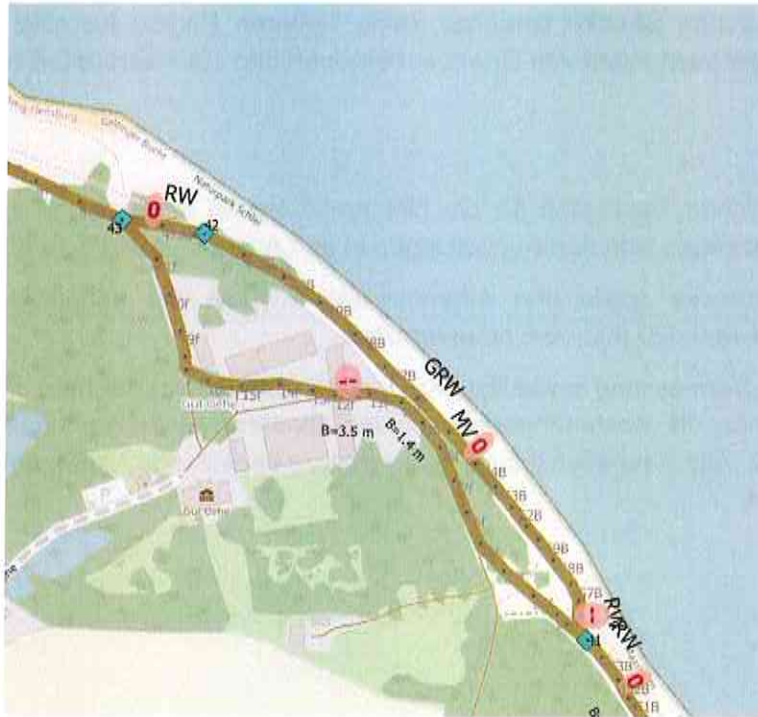
Abbildung 23: Alternativroute f über Gut Oehe am Deich

Bei Alternativroute f (Abbildung 23) handelt es sich augenscheinlich ebenfalls um eine Routenführung auf Privatgelände. Sie wurde untersucht, um auch hier eine Nutzung des Gehweges auf der Deichkrone durch Fahrradfahrende auszuschließen.

Der Ausbau der Alternativroute ist aus verkehrsplanerischer Sicht sinnvoll, ob eine Nutzung möglich ist, muss in weiteren Planungsschritten unter Einbeziehung der Liegenschaftsverhältnisse geprüft werden.

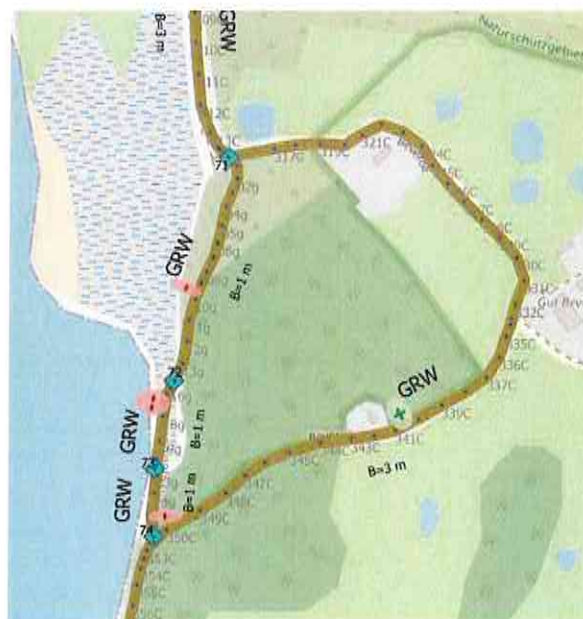
Abbildung 24: Alternativroute g in der Geltinger Birk

Alternativroute g (Abbildung 24) stellt eine Abkürzung innerhalb der Routenführung der Alternativroute B ab der dort vorhandenen Nabu-Hütte dar.

Außer der verkürzten Strecke sprechen keine weiteren Punkte für eine Nutzung dieser Strecke, zumal der vorhanden von Grund auf erneuert und stark verbreitert werden müsste.
